**Merkblatt
des Ausschusses Ereignisauswertung**

Ereignisse infolge von Verstopfungen in Rohrleitungen

überarbeitete Fassung (2025)

KAS-14

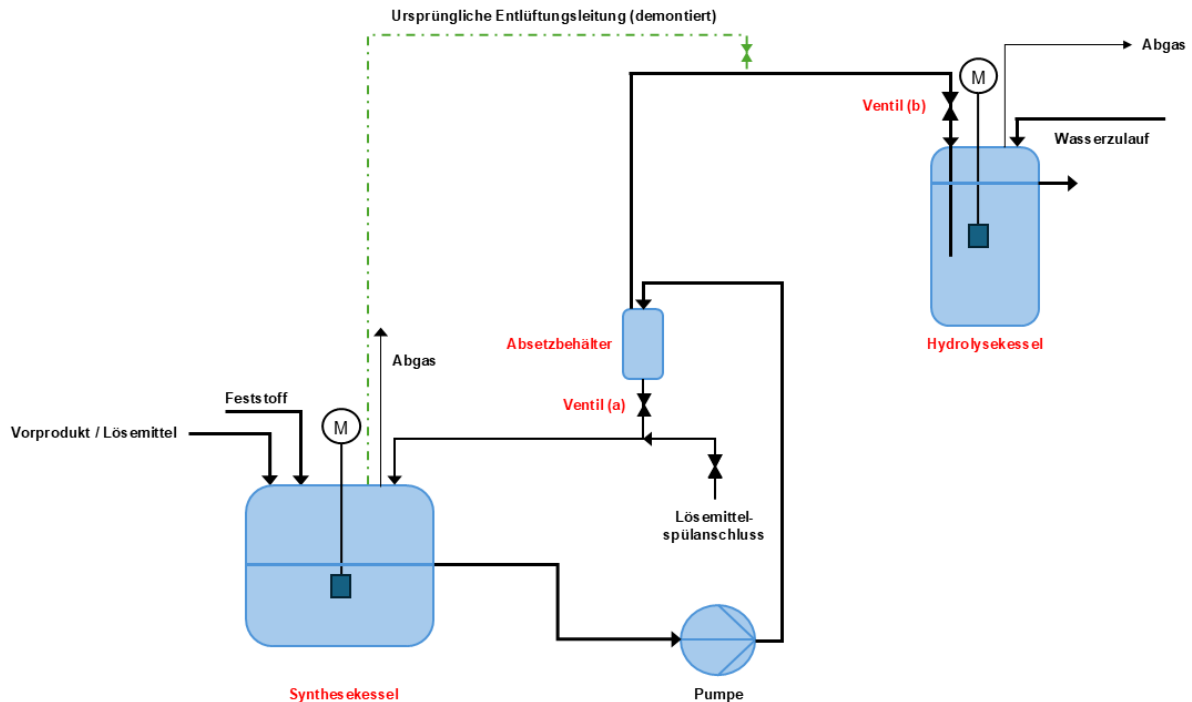
Während einer Abstellung kam es in einem Synthesekessel unerwartet zu einer stark exothermen Reaktion mit Temperatur- und Druckanstieg. Dabei barsten Kompensatoren in den angeschlossenen Rohrleitungen und ein Teil des Reaktionsgemisches trat in den Produktionsbau aus.

Die Abbildung zeigt ein vereinfachtes Schema der Anlage. Im Normalbetrieb wird in dem Synthesekessel ein lösemittelhaltiges Zwischenprodukt hergestellt und über einen Absetzbehälter in den Hydrolysekessel im Stockwerk darüber gepumpt. Im Absetzbehälter werden ungelöste Bestandteile des Zwischenprodukts abgetrennt und in den Synthesekessel zurückgeführt. Im Hydrolysekessel wird das Zwischenprodukt durch starkes Rühren mit Wasser vermischt.

Am Ereignistag war die Anlage abgestellt, aber nicht entleert. Durch Spülen mit Lösemittel sollten Verstopfungen zwischen Absetzbehälter und Synthesekessel beseitigt werden. Da dies beim Bodenauslassventil (a) so nicht zufriedenstellend gelang, wurde es ausgebaut und provisorisch durch ein Passtück ersetzt. Um eine auch zwischen Absetzbehälter und Hydrolysekessel vermutete Verstopfung spülen zu können, wurde die Armatur (b) geöffnet. Nun löste sich eine Verstopfung in der Rohrleitung vom Absetzbehälter zum Synthesekessel. Daraufhin floss der Inhalt des Absetzbehälters schnell in den Synthesekessel ab. Der dadurch im Absetzbehälter entstehende Unterdruck saugte über die offene Armatur (b) und das Tauchrohr den wässrigen Inhalt des Hydrolysekessels an. Infolge Heberwirkung gelangte eine größere Menge davon in den Synthesekessel. Als die Pumpe eingeschaltet wurde, vermischte sich das lösemittelhaltige Zwischenprodukt mit der unbemerkt zugeflossenen wässrigen Lösung. Die dadurch hervorgerufene exotherme Reaktion bewirkte einen unzulässigen Temperatur- und Druckanstieg. Die potenziellen Gefahren bei Rückströmung waren aus der Sicherheitsbetrachtung bekannt. Ursprünglich war auch auf dem Synthesekessel eine Entlüftungsleitung vorhanden gewesen, die die beschriebene Saugheberwirkung verhindert
