# Lessons Learned Bulletin Nr. 2

## VERHINDERUNG VON CHEMIEUNFÄLLEN & BEREITSCHAFT FÜR DEN FALL VON CHEMIEUNFÄLLEN

### Schwere Unfälle unter Beteiligung von Fremdfirmenmitarbeitern

Nummer 2  
Dezember 2012

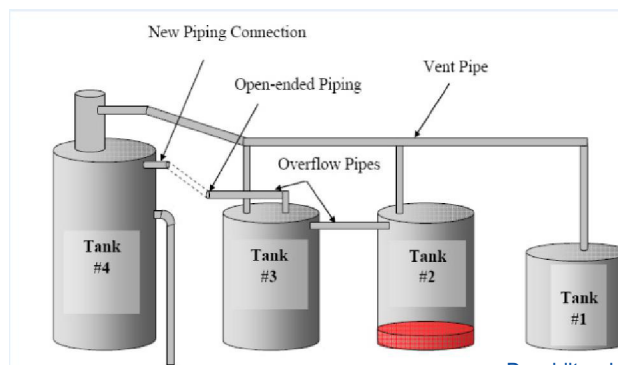
##### Am Unfall beteiligte Speichertanks

- Zu dem Unfall kam es, als Mitarbeiter einer Fremdfirma zwischen zwei Speichertanks und einem dritten eine neue Rohrverbindung installierten (s. Bild unten). Durch Schweißfunken entzündeten sich brennbare Dämpfe, die aus einem etwa 1,21 m von der Schweißstätigkeit der Fremdfirma entfernten offenen Rohr an einem benachbarten vierten Speichertank austraten. Bei der Explosion wurden drei Arbeiter getötet und ein vierter schwer verletzt.

Mitarbeiter einer Fremdfirma wurden mit dem Schweißen einer Rohrverbindung zwischen zwei Speichertanks (Tank 3 und 4) beauftragt. Vor Beginn der Schweißarbeiten öffneten sie die Luke am Fuß von Tank 4 und kletterten ins Innere, um die Rohölrückstände zu entfernen. Dann spülten sie den Tank mit Frischwasser und ließen die Kohlenwasserstoffdämpfe mehrere Tage lang entweichen. Tank 2 und Tank 3 wurden nicht gereinigt und gespült. Am Unfalltag hielt ein Arbeiter einen entzündeten Acetylen-Sauerstoff-Schweißbrenner in die Luke und danach in den offenen Stutzen auf der gegen-

überliegenden Seite des Tanks, um zu prüfen, ob alle brennbaren Dämpfe vor dem Schweißen entfernt worden waren - ohne Frage eine sicherheitswidrige Praxis. Die Arbeiter legten eine Leiter auf das Tankdach und schoben sie über die 1,21 Meter breite Lücke zwischen den beiden Tanks (Tank 3 und 4). Fast direkt nach Beginn des Schweißens entzündeten sich brennbare Kohlenwasserstoffdämpfe, die aus dem offenen Rohr am benachbarten Tank (Tank 3) drangen. Die Flammen, die sofort in Tank 3 zurückschlugen, griffen über das Überlaufverbindungsrohr von Tank 3 auf Tank 2 über, der daraufhin explodierte. Bei beiden Tanks wurde der Deckel abgesprengt.

- Es wurde kein Gasdetektor zum Überprüfen auf brennbare Dämpfe verwendet.
- Das blitzschnelle Einführen eines entzündeten Schweißbrenners in einen entleerten Kohlenwasserstofftank zum Überprüfen des Vorhandenseins brennbarer Restdämpfe ist sicherheitswidrig und extrem gefährlich.
- Das offene Rohr am benachbarten Tank war weder mit einem Verschluss versehen noch anderweitig gesichert.
- Als provisorische Arbeitsbühne diente eine über die Tanks gelegte Leiter.
- Alle Tanks waren miteinander verbunden, und einige enthielten brennbare Rückstände und Rohöl.

- Sind zwei oder mehr Tanks miteinander verbunden, sollten die Verbindungsleitungen mit Absperrventilen versehen sein, um das Entweichen brennbarer Dämpfe zu verhindern.
- Zur Gewährleistung sicherer Arbeitspraktiken bei Heißenarbeiten, Tankreinigungsarbeiten und Arbeiten an erhöhten Standorten sollte das Unternehmen Verfahrensvorschriften abfassen und einführen und Schulungen für Fremdfirmenmitarbeiter abhalten. Diese Maßnahmen hätten den Arbeitern geholfen, die Gefahren bereits vor Beginn der Schweißstätigkeit zu erkennen und auszuschalten.
