STÖRFALL-KOMMISSION

SFK - GS - 20

Erfassung und Auswertung sicherheitsbedeutsamer Ereignisse

Anwendung des Konzepts des Arbeitskreises Daten in der Erprobungsphase

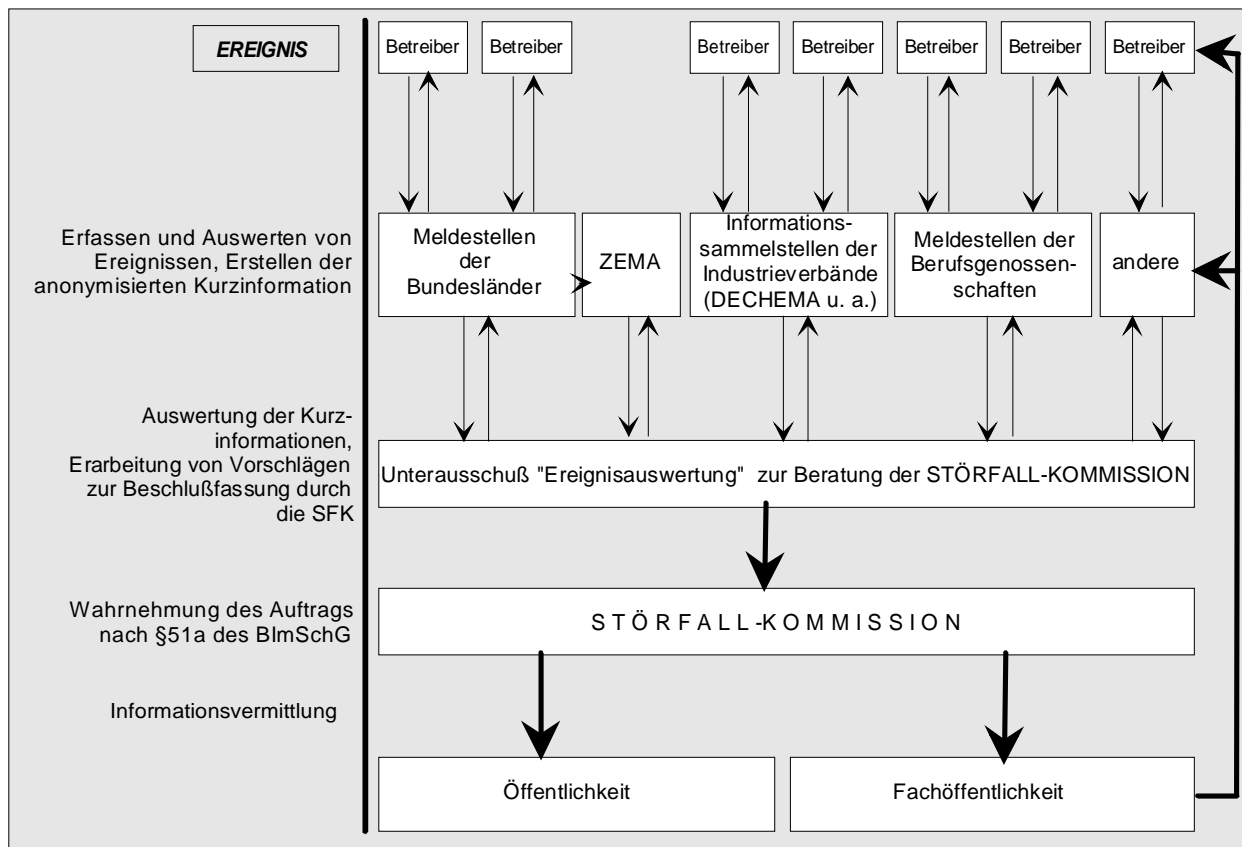
Das Konzept zur Erfassung und Auswertung von sicherheitsbedeutsamen Ereignissen bildete die Grundlage für die Tätigkeit des Arbeitskreises in der Erprobungsphase. Bild 1 gibt einen schematischen Überblick über die Datenerfassung und -auswertung, die Dokumentation der Ereignisberichte sowie die Informationsweitergabe.

Bild 1: schematische Darstellung des Grundkonzepts zur Erfassung und Auswertung sicherheitsbedeutsamer Ereignisse

Der in dem Konzept vorgesehene Arbeitsschritt „Auswertung der Kurzinformationen, Erarbeitung von Vorschlägen zur Beschlußfassung durch die SFK“ (siehe Bild 1) erfolgt durch einen noch einzusetzenden Unterausschuß EREIGNISAUSWERTUNG.
