**KOMMISSION FÜR
ANLAGENSICHERHEIT**

**Auswertung der Erfahrungsberichte
über Prüfungen der Sachverständigen
nach § 29a BImSchG**

**Veranstaltungen
zum Meinungs- und Erfahrungsaustausch
im Jahr 2011**

KAS-27

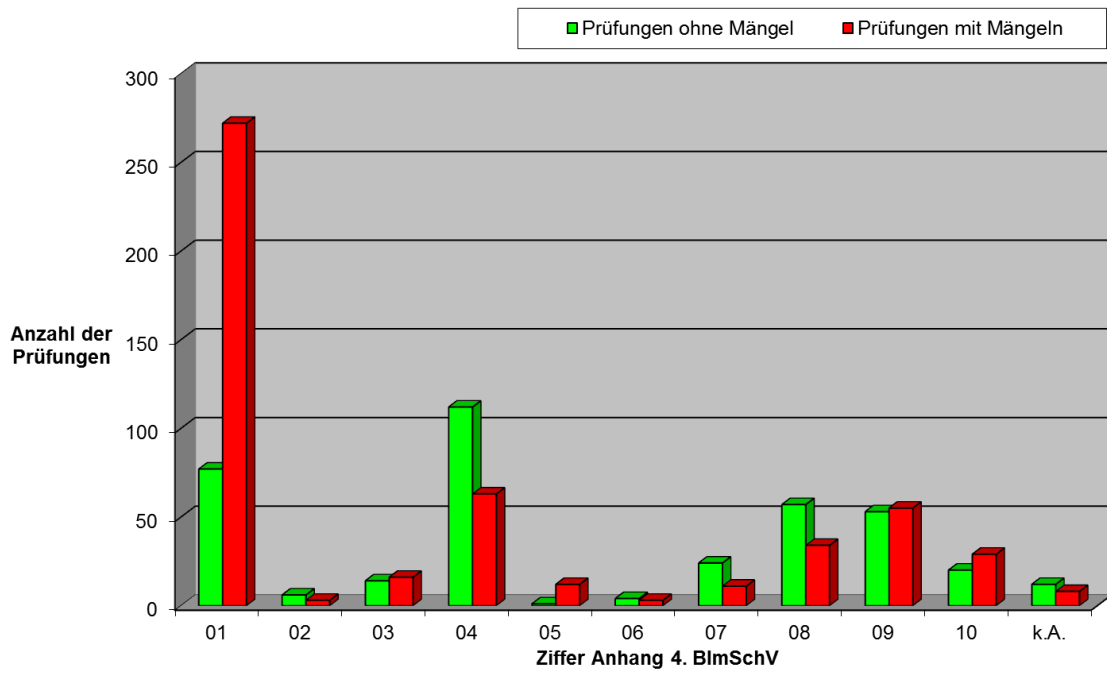
Abbildung 3 Prüfungen mit Mängeln – ohne Mängel nach Anlagenziffer des Anhangs der 4. BImSchV
